B-undersøkelse ved Våg i Gildeskål kommune, november 2021

Arctic Seafood Group AS

Etter Norsk Standard NS 9410: 2016

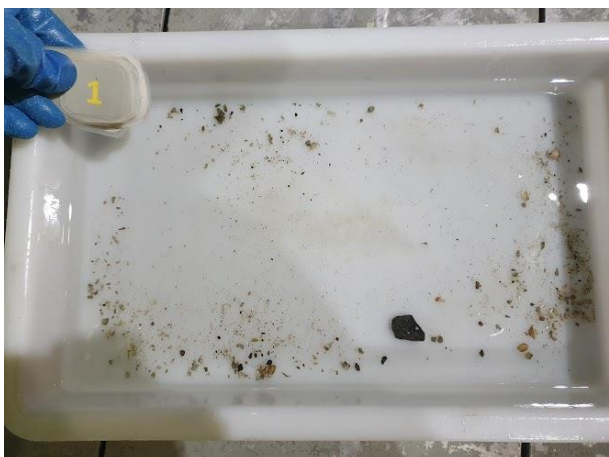
Figur 6: Bilde som viser sedimentet fra stasjon 1. Sedimentet besto av sand og grus på fjellbunn. Foto: Aqua Kompetanse AS.

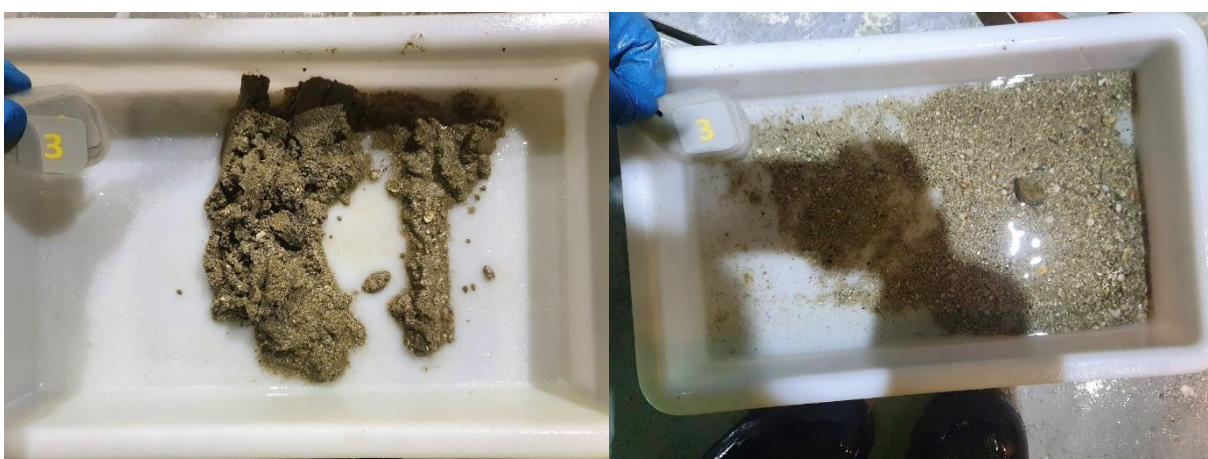
Figur 8: Bilder som viser sedimentet fra stasjon 3 før og etter siling. Sedimentet besto av sand og skjellsand. Foto: Aqua Kompetanse AS.

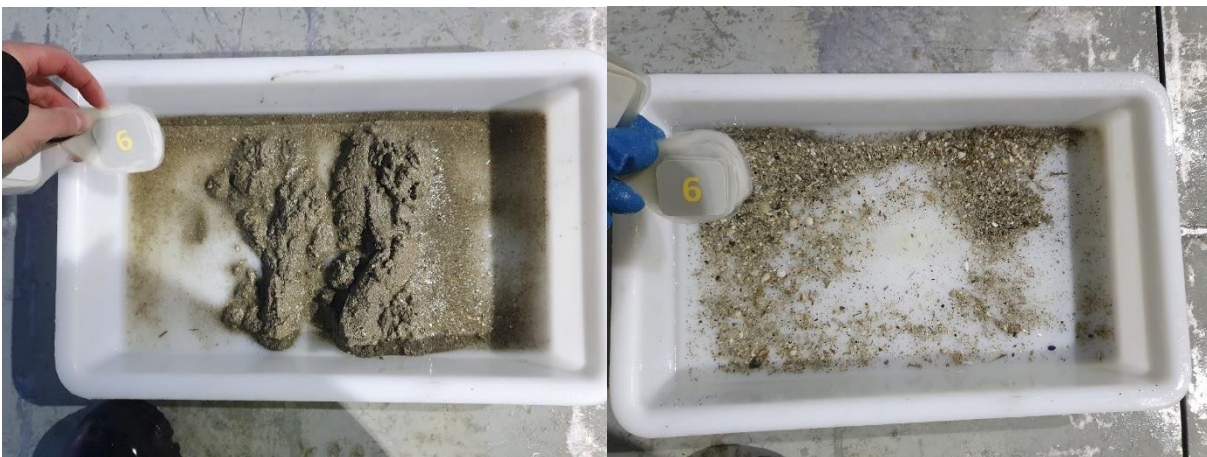
Figur 11: Bilder som viser sedimentet fra stasjon 6 før og etter siling. Sedimentet besto av sand og skjellsand. Foto: Aqua Kompetanse AS.

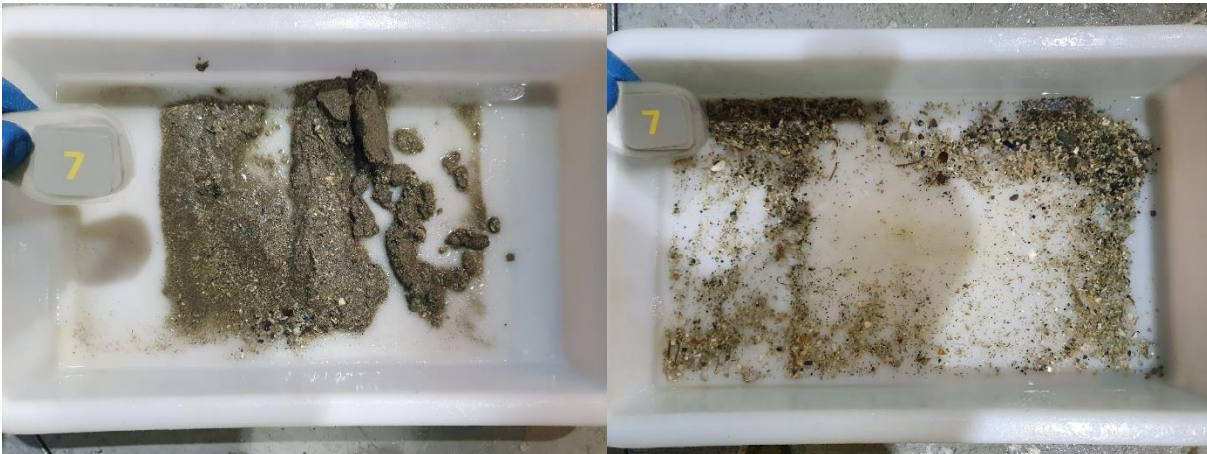
Figur 12: Bilder som viser sedimentet fra stasjon 7 før og etter siling. Sedimentet besto av sand og skjellsand. Foto: Aqua Kompetanse AS.

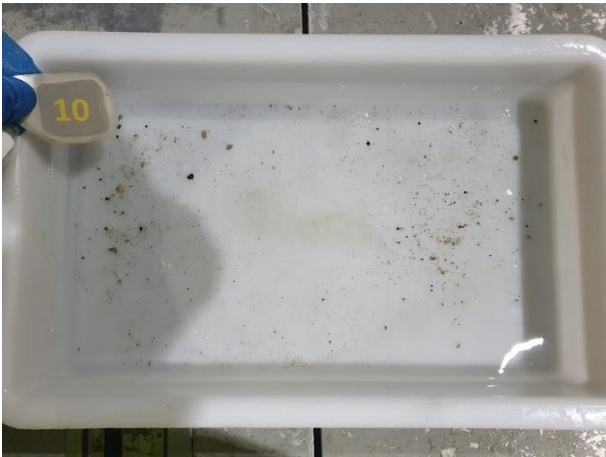
Figur 15: *Bilde som viser sedimentet fra stasjon 10. Sedimentet besto av sand på fjellbunn. Foto: Aqua Kompetanse AS.*
