Storviksanden Camping

Storvika Gildeskål Kommune

Geologisk rapport

Skredvurderinger

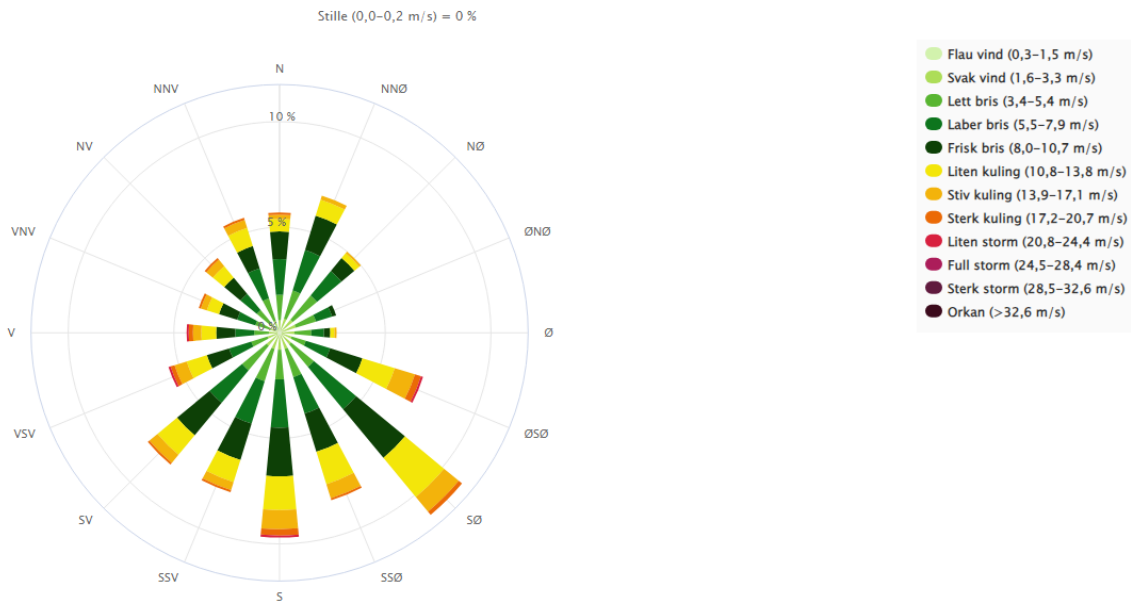
Fig 6 Vindrose for Myken (met.no)

Vindrose for Myken, se fig 6, ca 60 km vest vestsørvest for Storvika viser at dominerende vindretninger er fra SØ til SV. Her er også flest dager med vind over kuling styrke.

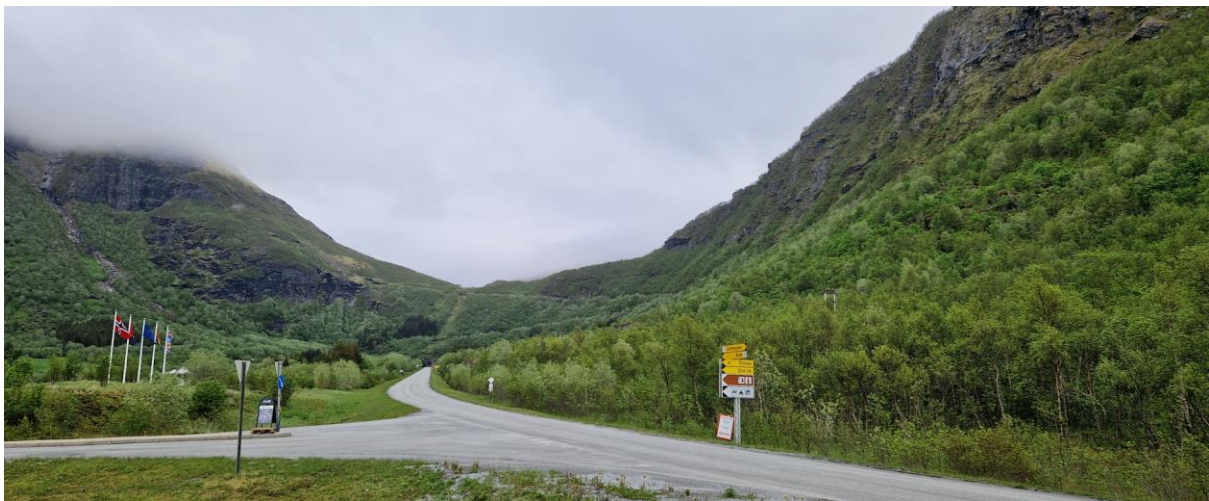
Bilde 2: Urfoten, RV17 og den naturlige jordvollen før campingen. Bildet tatt mot øst og Storvikskaret

Simuleringer med RAMMS viser at riktig store blokker vil ha energi til å passere RV 17, men stoppe mot den naturlige jordvollen vist på bilde 1 før de når campingen eller i grøfta langs bekken på vestsiden Av RV 17, se fig 10A og B.

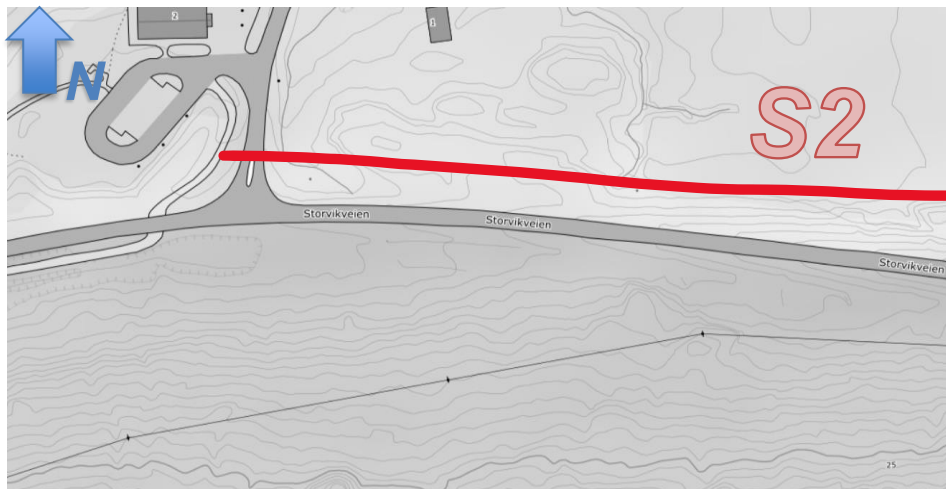
Fig 10: Området nord for rød linje tilfredsstillende sikkerhetsklasse S2

Ut fra våre vurderinger ligger grensen for sikkerhetsklasse 2 som vist i figur 11.

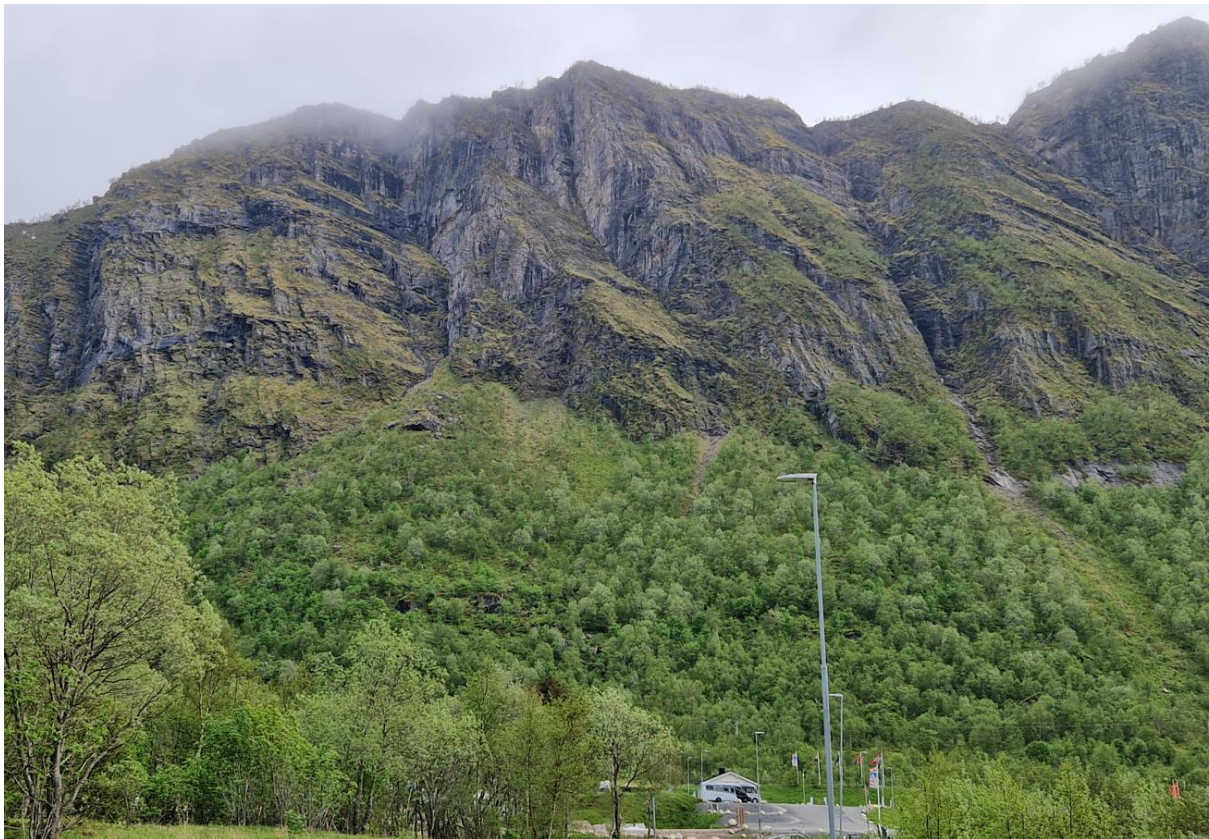
Bilde 3: Mesteparten av løsnemrådet ovenfor campingen har helning over 50 grader.
