Oppdragsgiver
Gildeskål kommune

Rapporttype
Planbeskrivelse

REGULERINGSPLAN GANG/SYKKELVEG INNDYR

LANDSKAPSBILDE

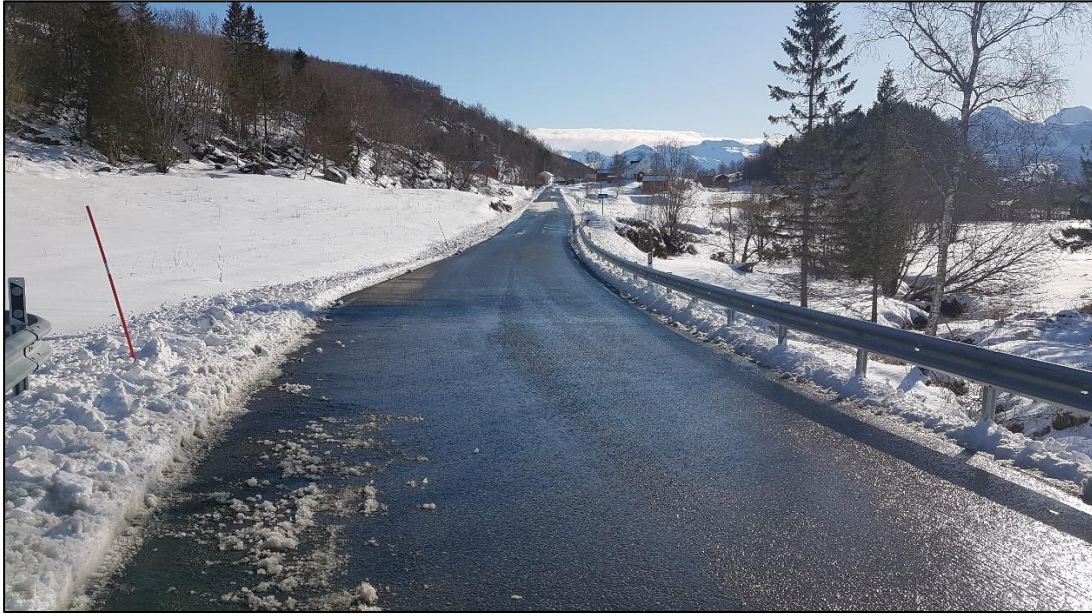
Figur 6: Den nordligste delen av planområdet ved Flathaugen. Gang- og sykkelvegen planlegges lagt langs vestsiden av Fv. 838 (til høyre).

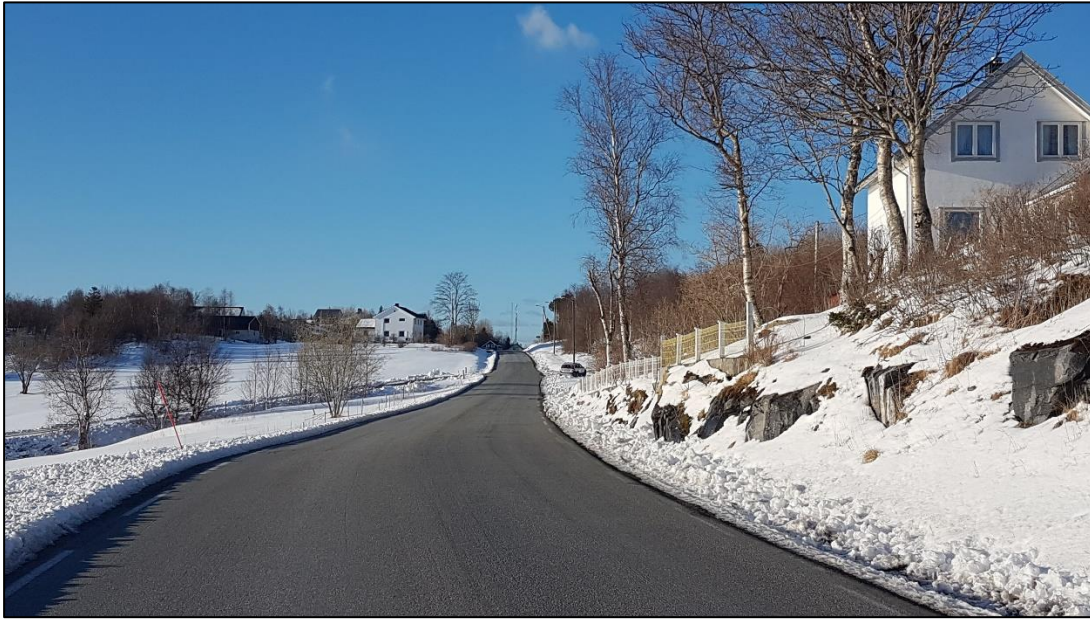
Figur 9: Fra Oldervika. Gang- og sykkelvegen er foreslått lagt langs vestsiden av Fv. 838 (t.v. på bildet)

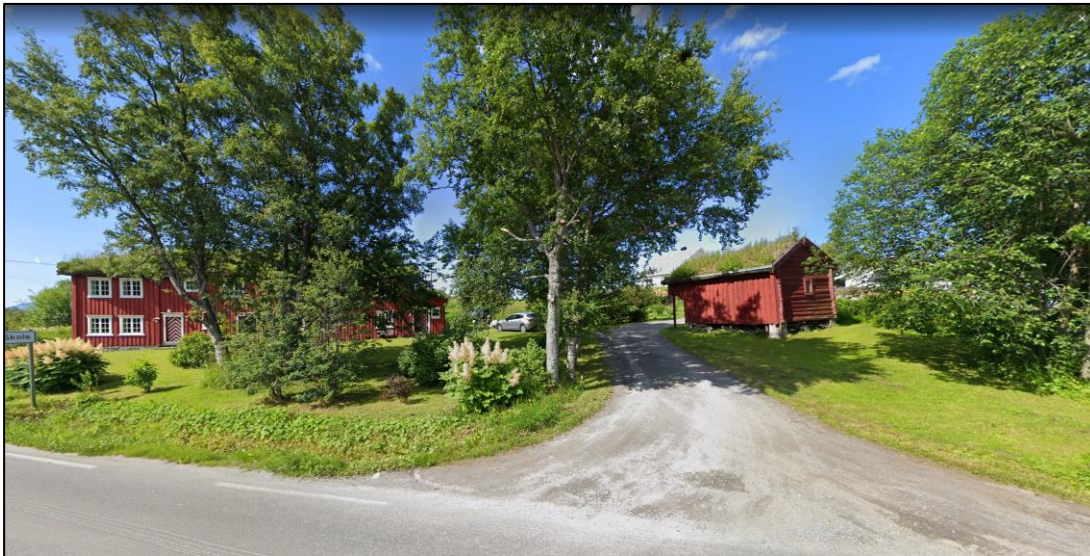
Figur 10 : Kulturmiljøet ved Angellgården. Foto: Google.

Kulturminner og kulturmiljøer langs gang-/sykkelvegen kan være viktige og positive landskapselementer som gir landskapsbildet en tilleggsverdi. Dette kan være eldre fredede eller verneverdige bygninger, bygningsmiljøer, ruiner etter historiske bygninger m.v. I dette prosjektet finner vi et kulturmiljø som har en slik posisjon; Angellgården (våningshuset) og området omkring med hage, trevegetasjon og stabbur. Sistnevnte står på nabotomta, men er en viktig del av dette helhetlige miljøet. Gang/sykkelvegen gjør at veganlegget vil komme nærmere Angellgården, noe som vil være negativt for landskapsbildet. En har søkt å planlegge dette inngrepet så skånsomt som mulig, men hageanlegget vil bli redusert, og verdifull tre- og buskvegetasjon i dette området vil utgå, noe som vil forringe kulturmiljøet på stedet (jfr. figur 10, 17 og 18).

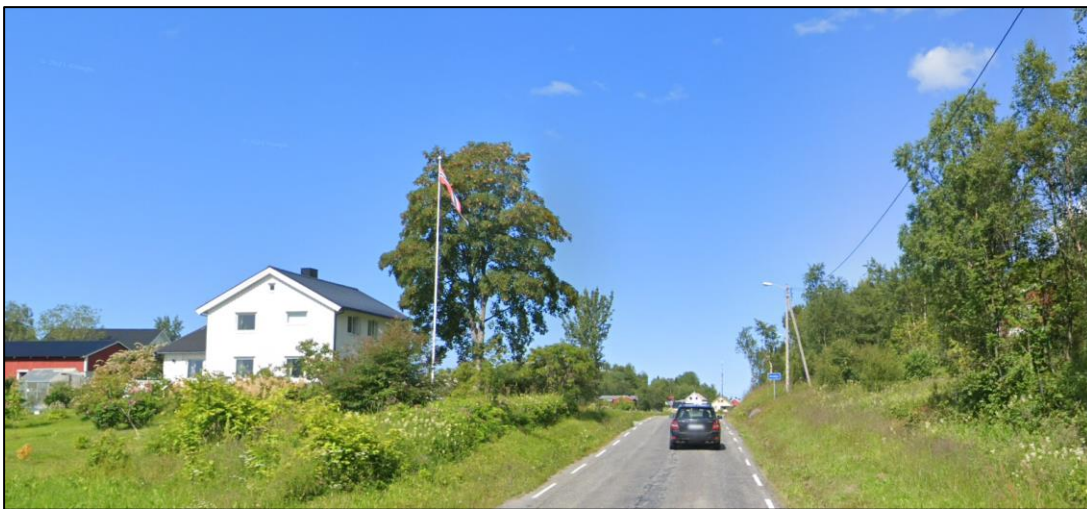
Figur 13 : Det store lønnetreet ved Oldervika 28 er et positivt innslag i kulturlandskapet som vil gå tapt på grunn av gang- og sykkelvegen.

Langs vegstrekningen finnes det enkelte karakteristiske trær som er viktige og positive for landskapsbildet. Der disse må fjernes på grunn av gang-/sykkelprosjektet, vil dette være et tap for landskapsbildet. Der det er mulig bør en derfor søke å bevare trærne ved å avvike fra det generelle tverrprofillet. Det vises her til figurene 13-16 og avsnitt 2.1.6. Stedvis er det også annen tre- og buskvegetasjon langs vegen som vil utgå på grunn av gang-/sykkelvegen, bl.a. ved Inndyrvegen 122 (foto 19).

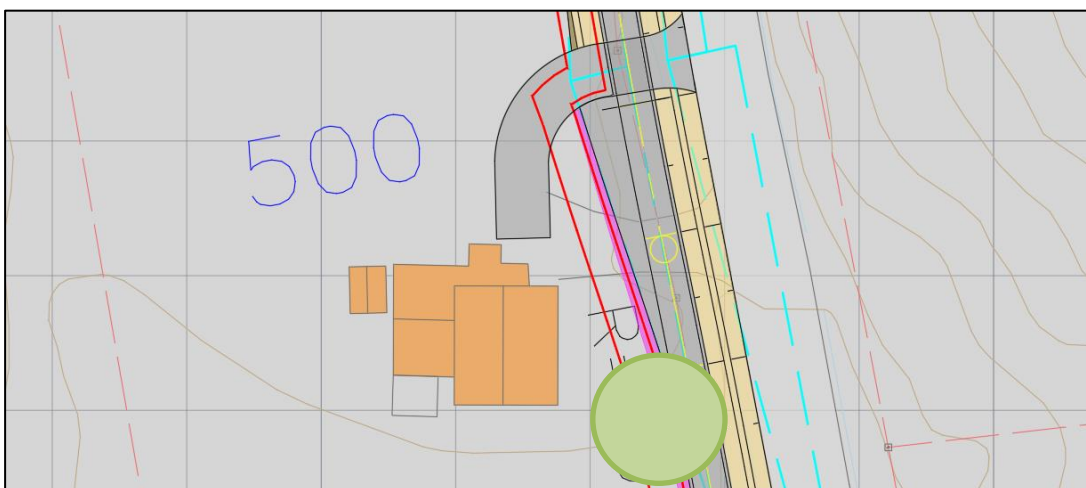
Figur 14 : Planutsnitt fra Oldervika 28 hvor lønnetreet på figur 12 er markert.

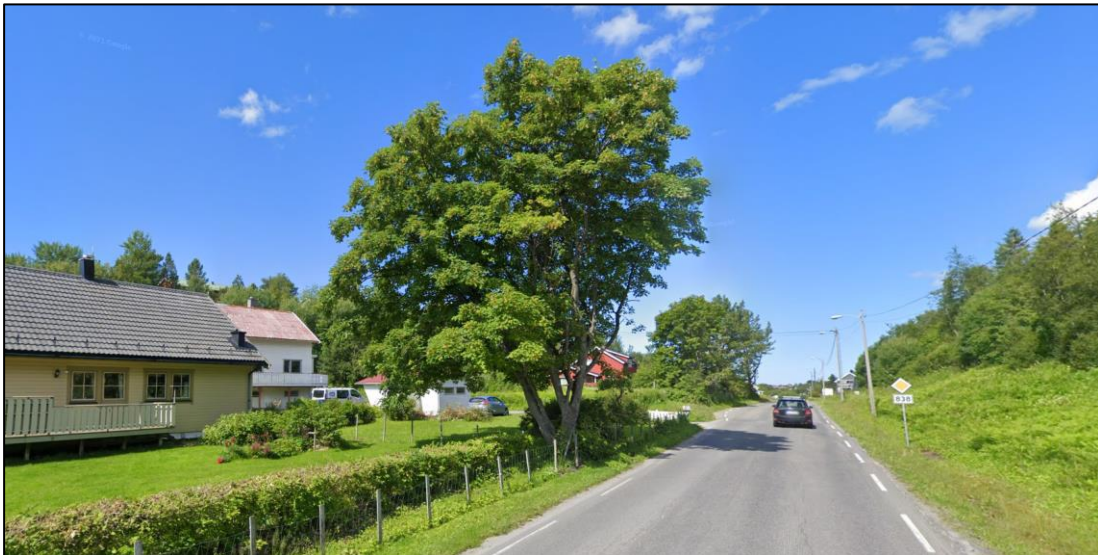
Figur 15 : Lønnetreet ved Asphaugen (gnr. 25/130) er et positivt landskapselement langs fylkesvegen gjennom Inndyr. Foto: Google.

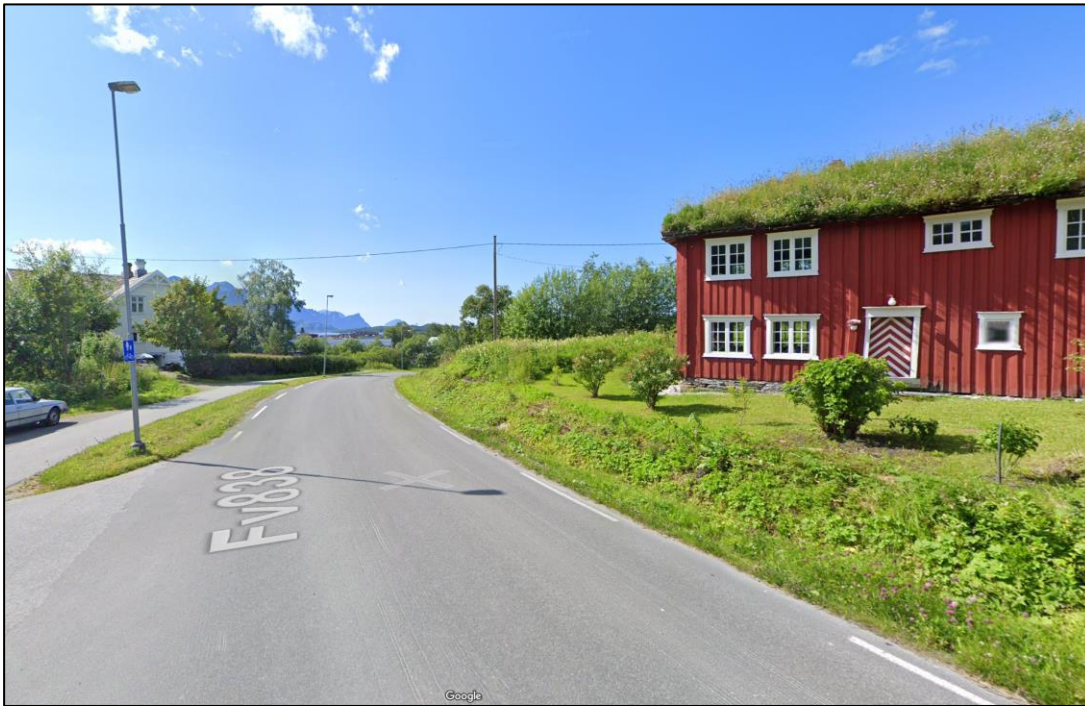
Figur 17: Dagens situasjon - Fv. 838 ved Angellgården. Foto: Google streetview.

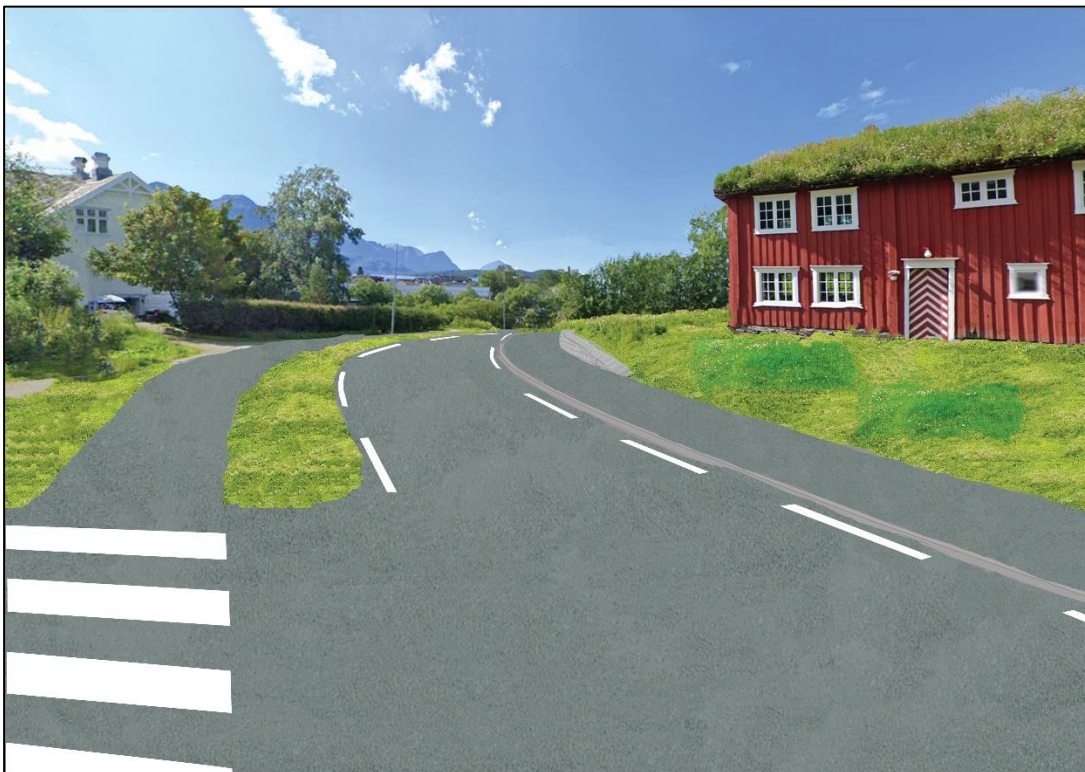
Figur 18: Illustrasjonskisse av framtidig situasjon ved Angellgården når gang-/sykkelvegen er bygd. Grunnlagsfoto: Google streetview.

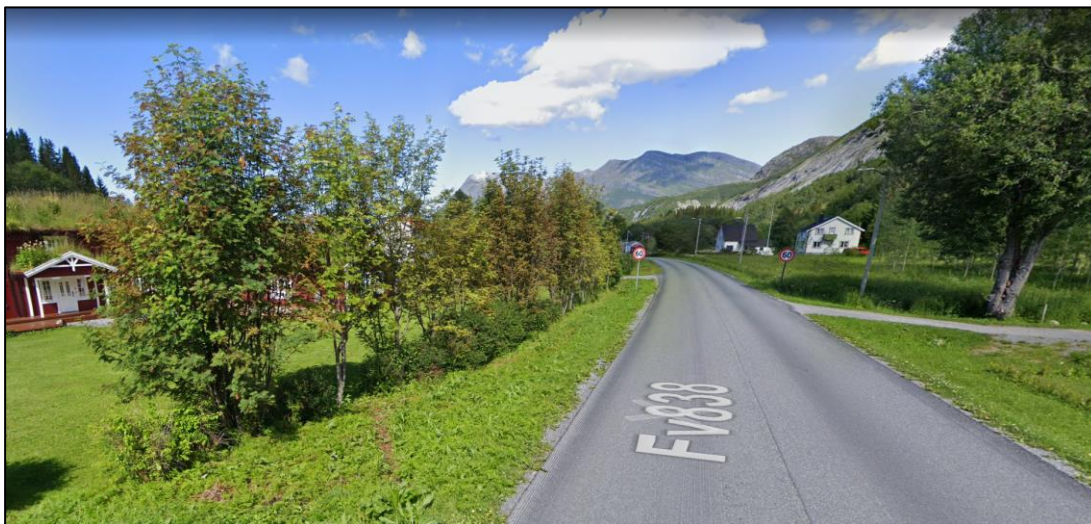
Figur 19: Ved Inndyrvegen 122 er det plantet en rad med trær og busker som er positiv for vegrommet og danner en skjerm mot fylkesvegen. Denne må tas vekk når gang/sykkelvegen blir bygd. Foto: Google.

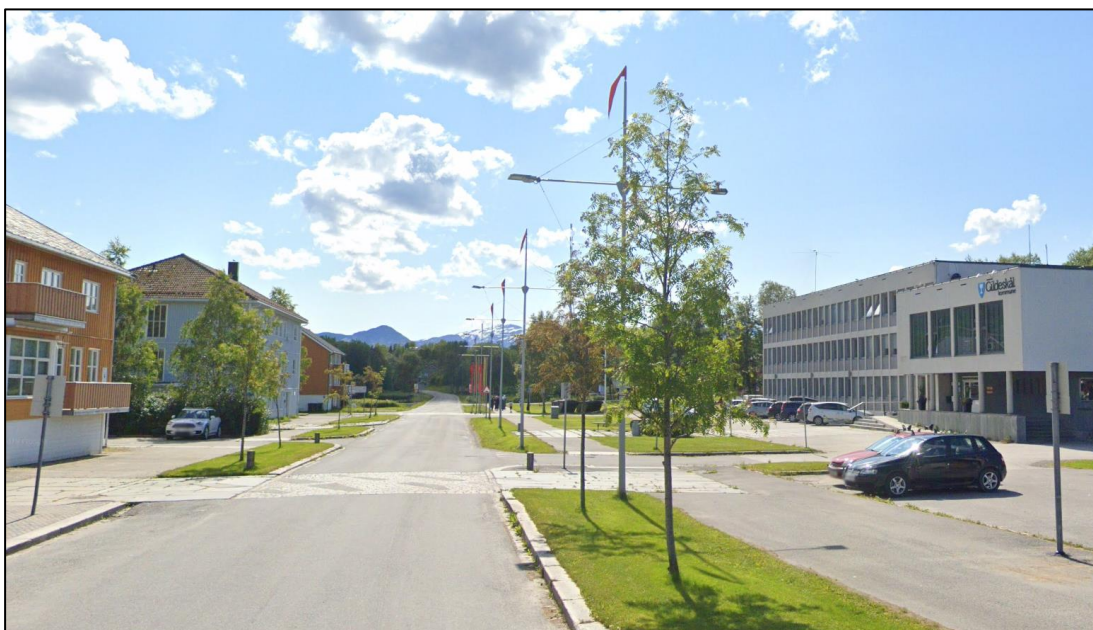
Figur 22: Treplantinger langs eksisterende gang-/sykkelveg i Inndyr sentrum.

- Der det er store trær som er viktige for vegrommet og kulturlandskapet bør disse i samråd med eierne søkes bevart ved å føre gang-/sykkelvegen utenom trærne. Alternativt kan det plantes nye trær for å erstatte trevegetasjonen som går tapt.
- Ved Angellgården bør det lages en plan for reetablering av vegetasjon som går tapt ved utbyggingen, og at denne følges opp med nyplanting når vegen er bygd.
- I grøntfeltet mellom vegen og den planlagte gang/sykkelvegen bør det plantes rekker av trær eller kraftig buskvegetasjon der det ikke blir konflikt med siktforhold eller andre hensyn (jfr. figur 22 nedenfor).
