Oppdrag **Gildeskål kirkested - detaljregulering**
Oppdragsgiver **Gildeskål kommune**
Notat nr. **01**
Dato **2022-06-27**
Til **Gildeskål kommune v.**
Fra **Rambøll/Henning Larsen AS v. Tor Nilssen**
Kopi

Gildeskål kirkested - detaljregulering Konsekvenser for kulturmiljø og landskapsbilde

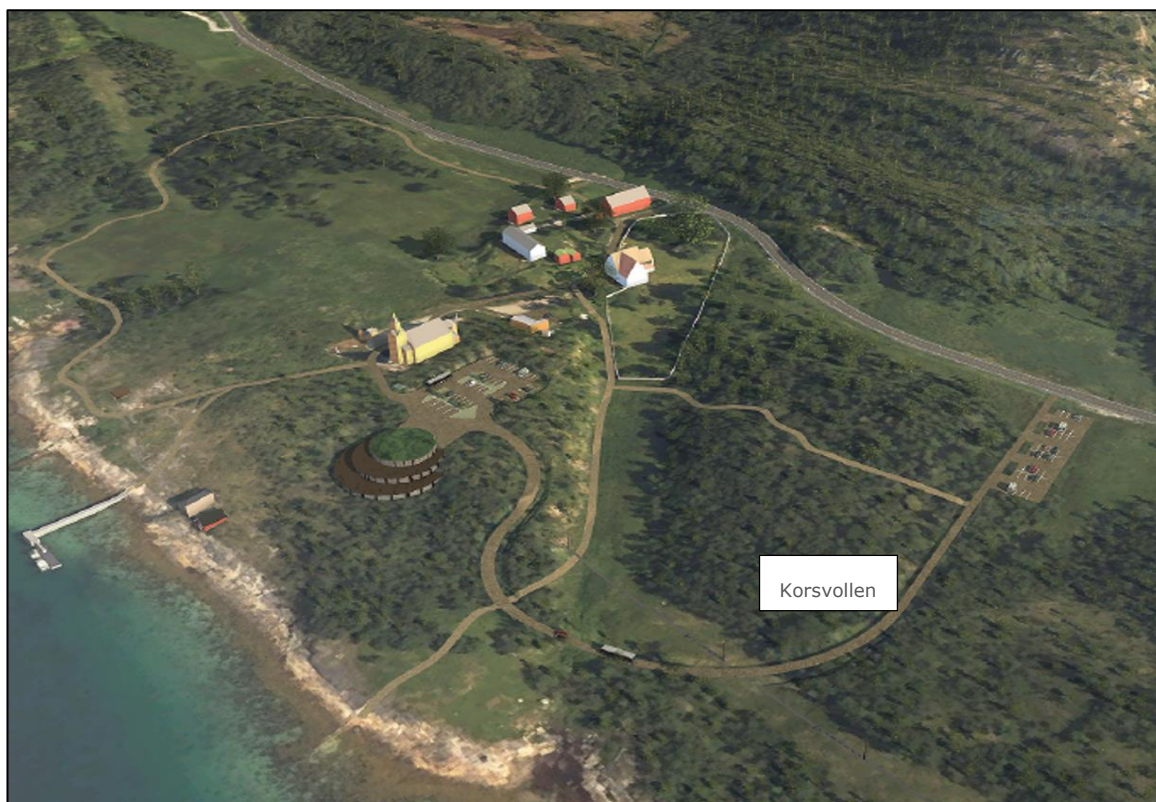
Figur 6 Terrengmodell med ortofoto som viser alternativ 1 med nybygg sørvest for nykirka og vegadkomst via ny veg lagt utenfor det sentrale kulturmiljøet.

Dette alternativet er vist på modellfotoet i figur 3 nedenfor. I dette alternativet foreslås nytt servicebygg plassert vest for parkeringsplassen ved nykirka, og vegadkomsten snor seg i en vid bue mot sørvest for å få god avstand til de mest sentrale delene av kulturmiljøet ved kirkebyggene. Videre er det foreslått anlagt en turveg/tursti gjennom skaret øst for Korsvollen for å få en bedre og kortere gangtrasé fra p-plassen ved fylkesvegen til kirkene. En viktig forutsetning for å etablere et servicebygg på dette stedet er at det legges lavt i terrenget og følger terrenget i lia vestover mot ned mot fjorden. P-plassen er også foreslått senket ned til samme nivå som plassen foran kirka, slik at en får en god terrengbuffer mellom p-plass/servicebygg og nykirka med de sentrale delene av kulturmiljøet ved kirkene.

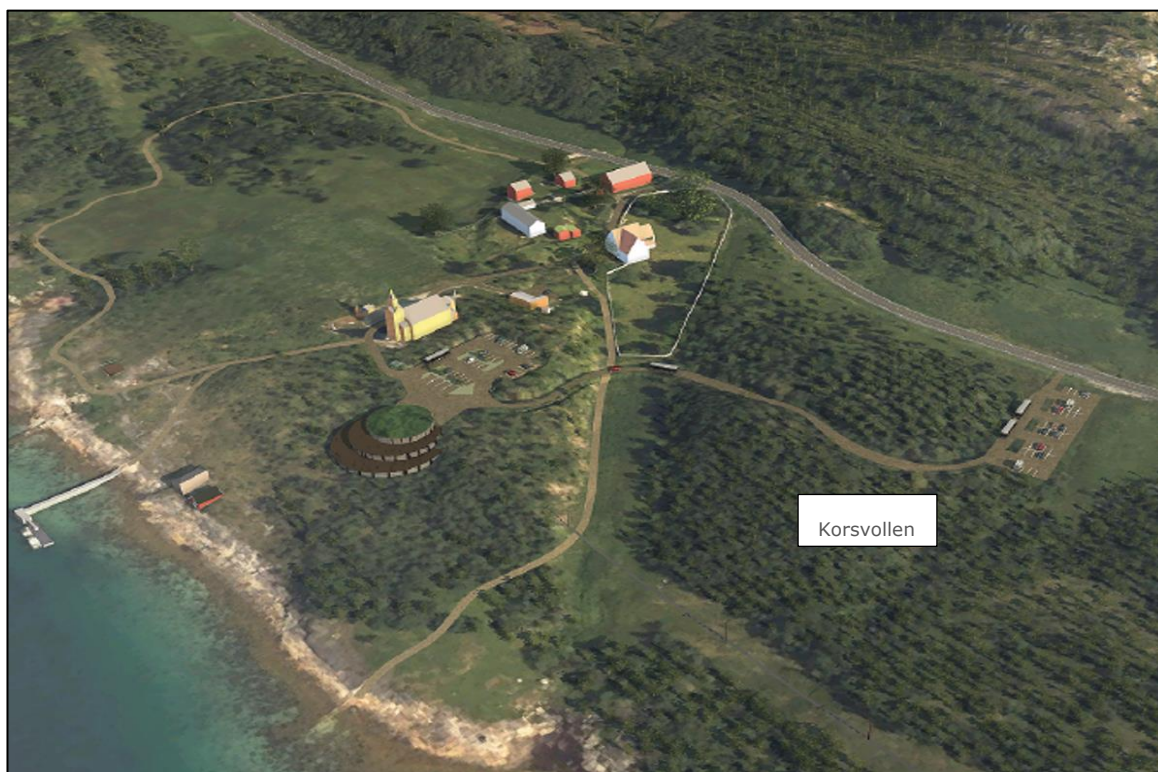
Figur 8 Terrengmodell med ortofoto som viser alternativ 2 med nybygg sørvest for nykirka og adkomstveg gjennom skaret øst for Korsvollen og over Tiendbodækra ved kirkegården.

Dette alternativet er vist på modellfotoet i figur 8 nedenfor. I dette alternativet foreslås nytt servicebygg plassert slik som i alternativ 1, mens vegadkomsten legges til skaret øst for Korsvollen. En ny veg gjennom dette skaret, kryssing av Tiendbodækra ved kirkegårdsmuren og en større skjæring/fylling i den bratte lia på vestsiden gir vesentlig større fysiske og visuelle terrenginngrep i form av skjæringer og fyllinger i fjell og løsmasser enn vegtraséen lenger mot sørvest (alternativene 1 og 3). Forutsetningene for nytt servicebygg er de samme som for alternativ 1.

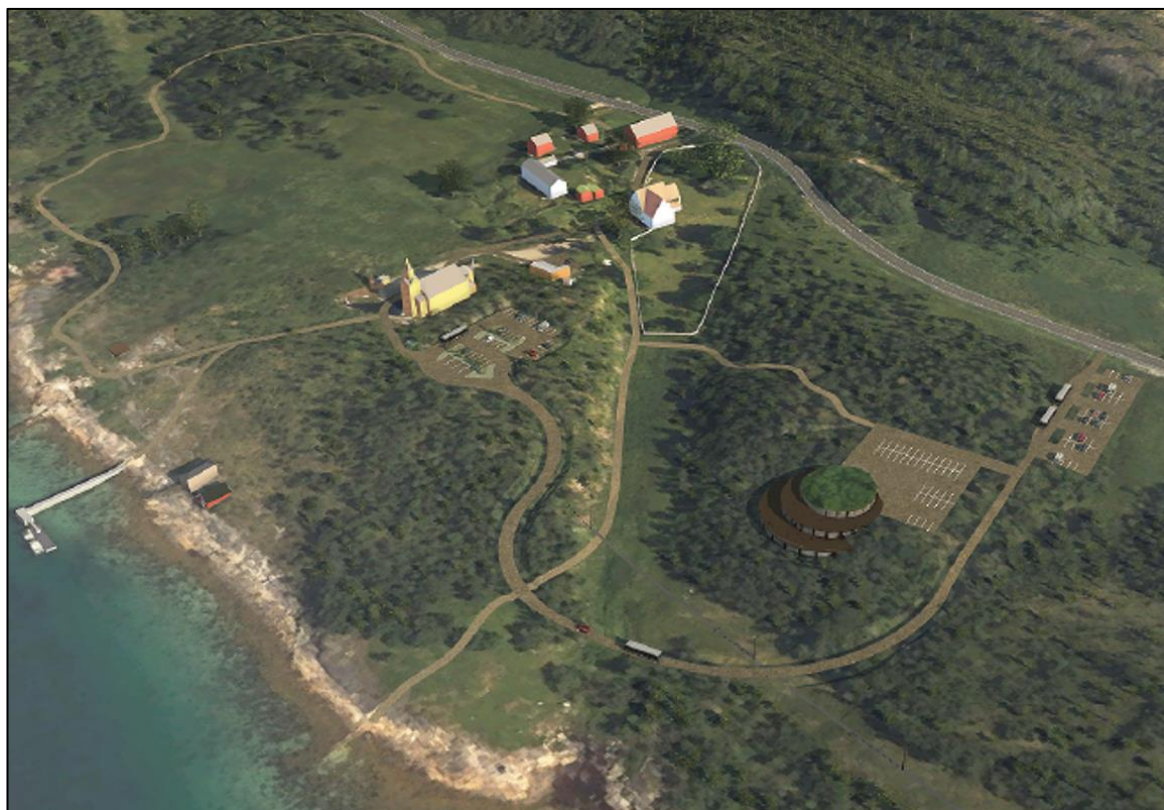
Figur 10 Terrengmodell med ortofoto som viser alternativ 3 med nybygg på Korsvollen og adkomstvegen til kirkene via ny veg lagt utenfor det sentrale kulturmiljøet (som alternativ 1).

Dette alternativet er vist på modellfotoet i figur 10 nedenfor. I dette alternativet foreslås nytt servicebygg plassert på Korsvollen, mens vegadkomsten legges i en bue mot sørvest, slik som i alternativ 1. Et nybygg på Korsvollen vil være negativt i forhold til stedets historie og at det antas å ha vært et kultsted med et kors ute i terrenget på stedet. Mer konkrete negative påvirkninger er at et nybygg på dette stedet blir liggende høyere i terrenget enn i alternativ 1 og 2, samt at et nybygg her krever en egen parkeringsplass og forplass med adkomstsone og plass for vareleveranser og busser uten den sambruken som en kan utnytte i alternativet ved nykirka. Ved nykirka vil en måtte anlegge en p-plass med av/påstigning for busspassasjerer og snumulighet for buss. Samlet sett betyr derfor en lokalisering av servicebygget her mer landskapsinngrep i form av asfalterte plasser i landskapet og kulturmiljøet på stedet. I alternativ 3 er adkomstvegen lagt etter samme trasé som i alternativ 1.

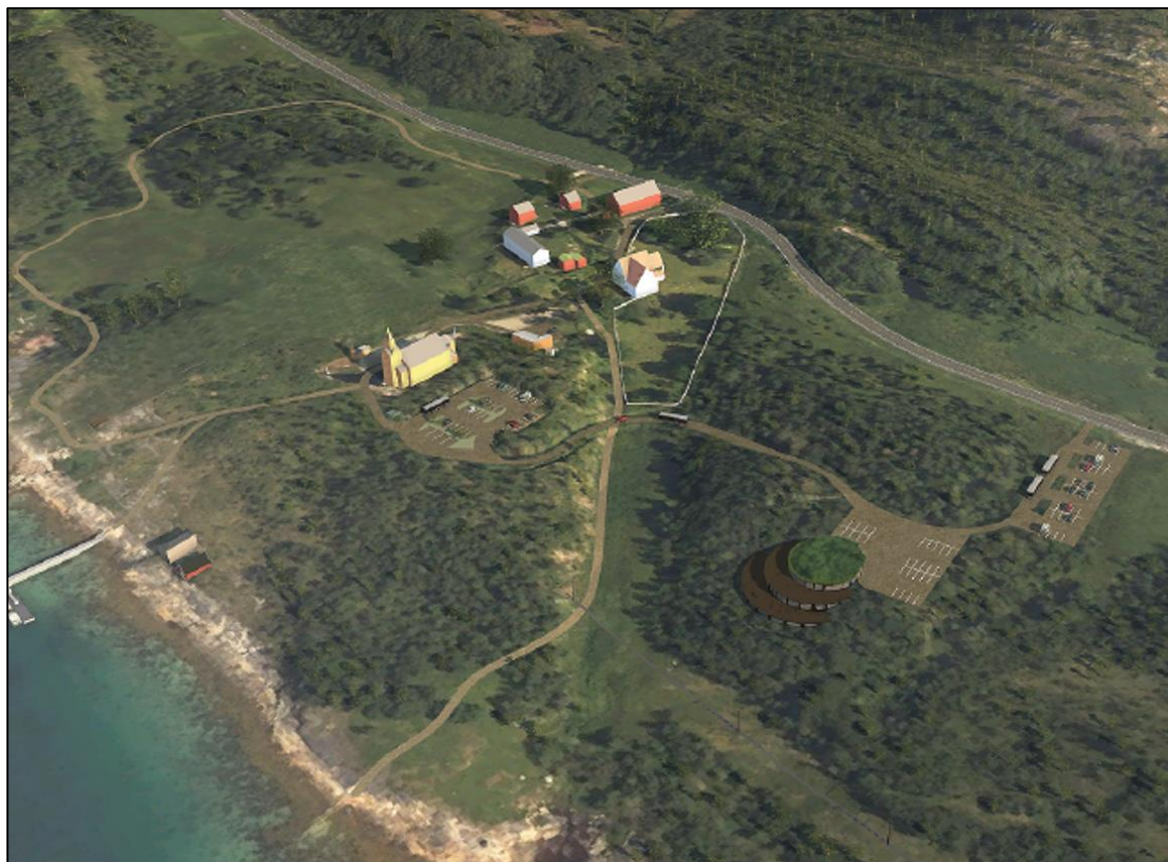
Figur 12 Terrengmodell med ortofoto som viser alternativ 4 med nybygg på Korsvollen og vegadkomst gjennom skaret øst for Korsvollen og over Tiendbodækra ved kirkegården.

Dette alternativet er vist på figur 12 nedenfor. Her er servicebygget plassert på Korsvollen (som alternativ 3) og adkomstvegen lagt gjennom skaret øst for Korsvollen og over Tiendbodækra ved kirkegårdsmuren (som alternativ 2). Ut fra de samme forutsetninger og begrunnelser vedr. disse lokaliseringer som i de ovennevnte alternativer vil vurderingen for alternativ 4 gi en **ferringet påvirkning**.

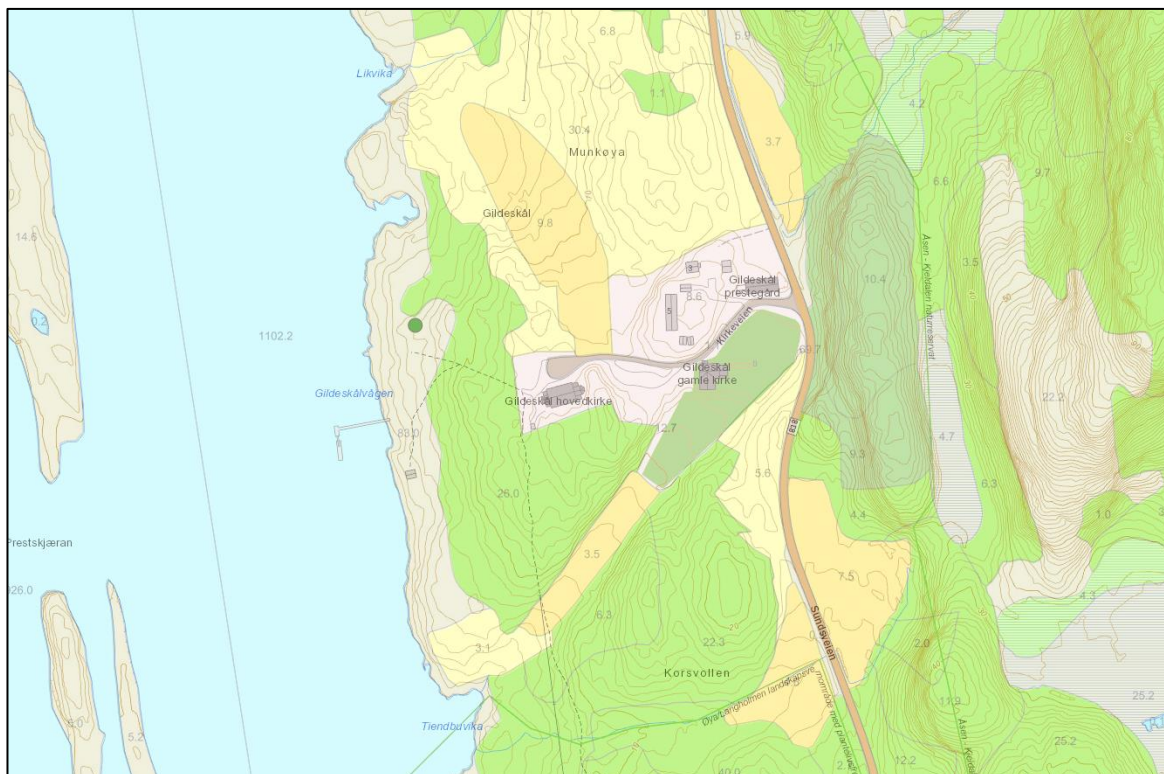
Figur 14: Kart over naturgrunnet i og omkring Gildeskål kirkested. Vi ser her at landskapet er meget variert, med strandområder, fulldyrket mark (mørk gult), eng og beitemark (lys gul) og skog av både høy (mørk grønn), middels (mellomgrønn) og lav (lys grønn) bonitet.
